OLYMPOS KAZISI 2014 YILI ÇALIŞMALARI¹

B. Yelda OLCAY UÇKAN*
Gökçen Kurtuluş ÖZTAŞKIN

Olympos 2014 yılı çalışmaları koruma ve onarım çalışmaları, çevre düzenlemesi çalışmaları, kazı çalışmaları ve üç boyutlu kent modelleme çalışmaları başlıkları altında gerçekleştirilmiştir².

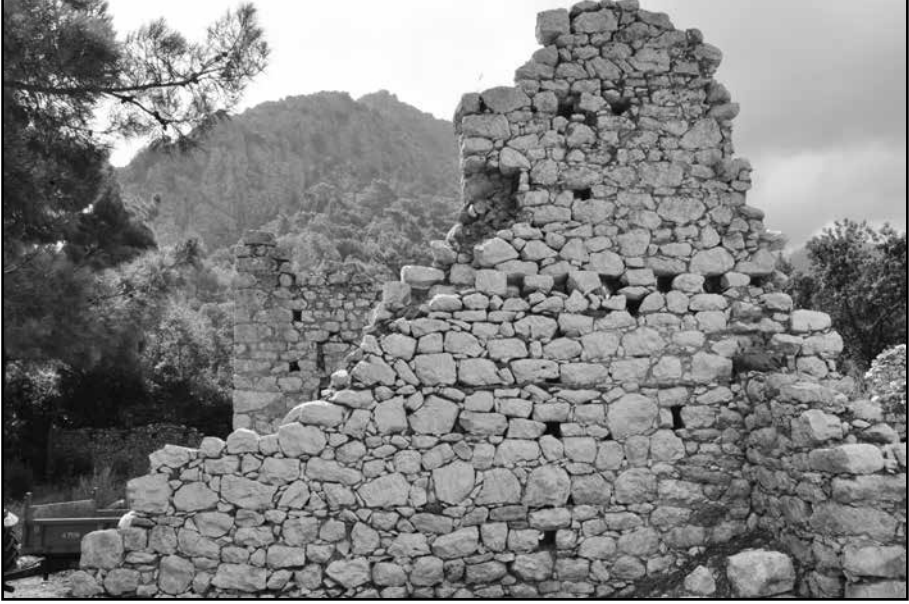
Resim 1: Yapı ada No VI güney duvar onarım öncesi görünüşü.

Erken Bizans Dönemi yapılaşmasında sivil dokuya ait konutlar inşa edilmiştir. Bu inşa faaliyetinde mezar yapıları konutlar arasında kalmış ve bazıları mekân olarak kullanılmıştır. M.S. 5-6. yüzyıla tarihlendiği düşünülen Yapı Ada No VI'nın (S6-IX) konut işlevinde olduğu anlaşılmaktadır. Doğu-Batı yönelişinde dikdörtgen bir birim niteliğindeki konut bir avlunun iki yanında sıralanan on dört mekândan oluşmaktadır. Tespit edilen merdiven izleri mekânların iki katlı düzenlendiğini göstermektedir. Söz konusu alanda yer alan yapıların koruma ve onarımına yönelik çalışmalar Antalya Kültür ve Tabiat Varlıklarını Koruma Bölge Kurulu tarafından onaylı projeler doğrultusunda gerçekleştirilmiştir. Söz konusu alandaki sağlamlaştırma çalışmalarında öncelikle mekânlar içerisinde yer alan ve duvarlardaki tahribata neden olan ağaç kökleri temizlenmiştir. Daha sonra duvarlardaki derz aralıkları ve duvar yüzeylerine basınçlı su ve hava uygulanarak harcın yapışmasını engelleyici her türlü yabancı maddeden arındırma işlemi uygulanmıştır. (Resim: 1) Ardından duvar içine enjekte edilecek harcın sağlıklı biçimde duvar içinde yayılıp dışarı taşmadan boşlukları doldurabilmesi için derz zarfı uygulaması ve duvar içine harç enjeksiyonu ile derz harcı sağlıklılaştırılması işlemleri yapılmıştır. Kullanılan harç, orijinal yapı harçlarının analizi sonrası elde edilen verilere dayalı olarak özel olarak imal edilmiştir. Son olarak harç uygulaması yapılan duvarların derz araları tel fırça ve spiral makinesi ile düzelterek harç içerisindeki agregalar ortaya çıkarılmıştır; bu sayede harcın orijinal görünümüne getirilmesi sağlanmıştır. (Resim: 2) 2014 yılında acil müdahale edilmesi gerektiğine karar verilerek Piskoposluk Sarayı'nın (episkopeion) güney duvarının bir bölümünde de onarım yapılmıştır. Antik kente gelen ziyaretçilerin sahile geçmek için kullandıkları ana yol konumundaki caddenin kenarında yer alan duvarın bir bölümü, arkasındaki defne köklerinin baskısıyla deforme olmuş ve caddeye doğru hafifçe eğilmişti. Bu sebeple duvarın deforme olan kısmı, yukarıda aktarılan yöntemle, onarılmış ve arkasındaki defne ağaçları temizlenmiştir.

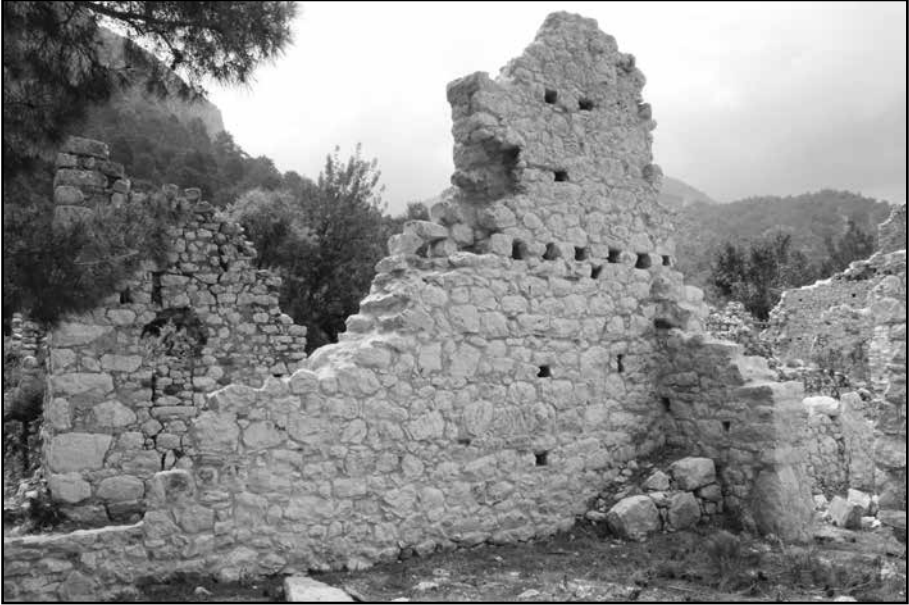
Resim 2: Yapı ada No VI güney duvar onarım sonrası görünüşü.

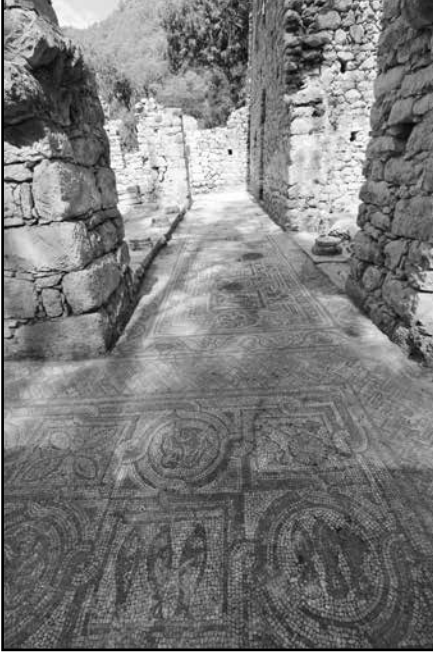
Doğu portikodaki mozaikler, duvar ve stylobat hattında sarmaşık dallarından oluşan dış bordürler ile sınırlanmıştır. (Resim: 3) Portikonun merkez hattında ise dikdörtgen panolar içerisinde insan ve hayvan figürlerinden oluşan kompozisyonlar yer alır. Dış bordür ile figürlü panolar arasında, ikili örgü ve şevron motifli yapılmış bir bordür daha yer alır. Bu bordür, figürlü panoların dört kenarında tekli antrolak düğümü yaparak tüm zemini dolaşır. Figürlü panolardan kuzey yöndeki üçünde sırasıyla tazi, tavşan ve tekrar tazi tasvirleri bulunur. İki yandaki tazılar ortadaki tavşana doğru koşar durumda tasvir edilmiştir. Kuzeyden dördüncü panoda alçak kaideli bir kap tasviri bulunur. Kap içerisinden sarmaşık dalları çıkmaktadır. Beşinci panoda ise balıkçıl bir kuş tasviri yer alır. Altıncı pano 221x171 cm. ölçülerindedir. Pano içerisinde dört sütunla taşınan üç kemerden oluşan arkad içerisinde üç figür tasvir edilmiştir. Kemerler arasında oluşan üçgen formlu alanlarda dairesel madalyonlar yer alır. Bu düzenlemenin peristyl çeşmesinin cephe düzeniyle benzerlik göstermesi dikkat çekicidir. Figürler uzun kollu tunik ve yüksek çizme giyimlidir. Kıyafetler detaylı işlenmiştir. Merkezdeki figür, içinde balık yer alan bir tepsi taşır. Kuzeydeki figür birer testi tutmaktadır. Güneydeki figür sol eliyle bir şarap amphorası taşır. Başının yanına doğru kaldırdığı sağ elinde ise küçük bir kadeh tutar. Tüm figürlerin başlarının yanında isim ve ünvanları yazılıdır. Bu yazılara göre merkezdeki figürün Struktör Nikolaos, kuzeydeki figürün Pinkernes Eortasios ve güneydeki figürün Simos Eutykhes oldukları anlaşılmaktadır. Bu ünvanlar göz önüne alındığında figürlerin, persitylin inşasına destekte bulunan Olympos'un önde gelen ve varıl vatandaşları olmaları muhtemeldir. Yedinci panoda dağ keçisi figürü yer alır. Pano içerisine çapraz yerleştirilmiş keçinin etrafında bitkisel motifler bulunur. Sekizinci panoda ise mavi renkli pallium giyimli ve yüksek bir tacı olan kadın portresi yer alır. Figürün solunda cornucopia (bereket boynuzu) bulunur. Sağında ise Ktisis Karis Ananeosis yazısı okunmaktadır. (Resim 4) Kurucu-Saygınlık-Şükran-Yenileme anlamı taşıyan bu kelimeler sayesinde figürün olasılıkla yapı inşası için yapılan yardım ve özverilerin kişileştirilmesi olduğu anlaşılır.

Resim 3: Peristyl dođu portiko mozaikleri.

Mozaiklerin genel olarak oldukça sağlam durumda tespit edildiğini söylemek mümkündür. Ancak bazı kısımlarda doğal etkenler sebebiyle tesseralar yerlerinden çıkmış ve bitki kökleri nedeniyle yer yer tahribatlar oluşmuştur. Doğu portikoda ise yer yer çökmeler gözlenir. Bu çökmeler olasılıkla impliviumdaki fiskiye su sağlayan kanalların buradan geçmesinden kaynaklanmıştır. Tahrip olan kısımların genişlememesi için, mozaiklerin temizliğinin ardından, bitki kökleri ilaçlanmış ve geçici koruma önlemi olarak beyaz çimento ile nukleus hatlarında destekleme ve dolgu yapılmıştır. (Resim 6) Peristyl'deki tüm zemin döşemesi açığa çıkarılmadığı için kapsamlı bir restorasyon çalışması yapılamamıştır. Bu sebeple tespit edilen mozaikler sezon sonunda kapatılmıştır. Öncelikle tessera aralarındaki ince boşlukların desteksiz kalmaması için zemin üzerine, ince bir katman olarak elenmiş kum dökülmüştür. Ardından tüm zemin jeomembran ile kapatılmıştır. Örtülerin üzerine yastık görevi görmesi için tekrar kum dökülmüş ve en üste bayır taşı denilen, hava geçirgenliğine sahip ancak bitki köklenmesine uygun olmayan nitelikte toprak dökülmüştür. Son olarak implivium kaplamalarının yağmurlardan zarar görmemesi için 2012 sezonu sonunda yerleştirilen ancak bu sezondaki çalışmalar esnasında sökülen çadır tekrar yerleştirilmiştir.

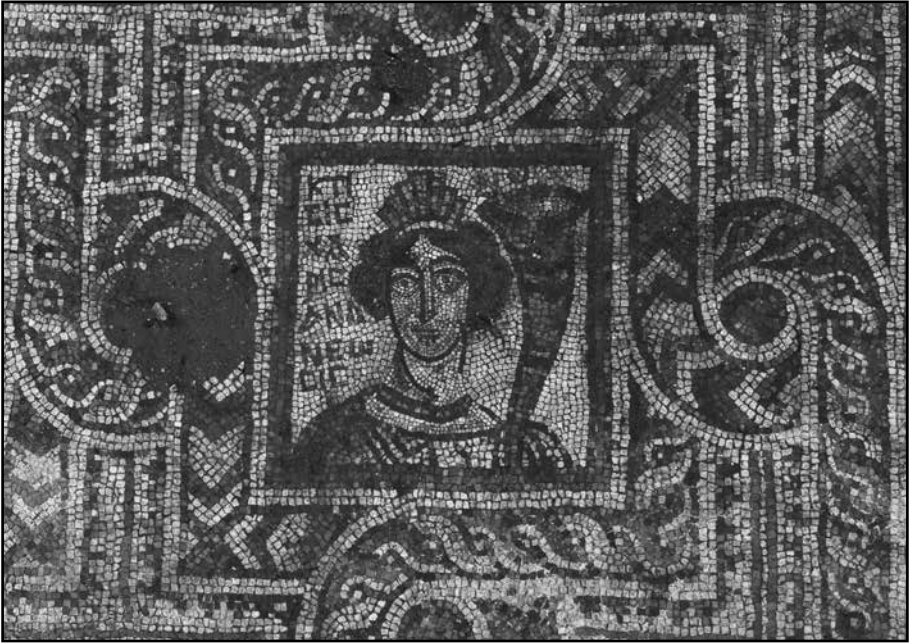
Resim 4: Peristyl dođu portiko Ktisis mozaigi.

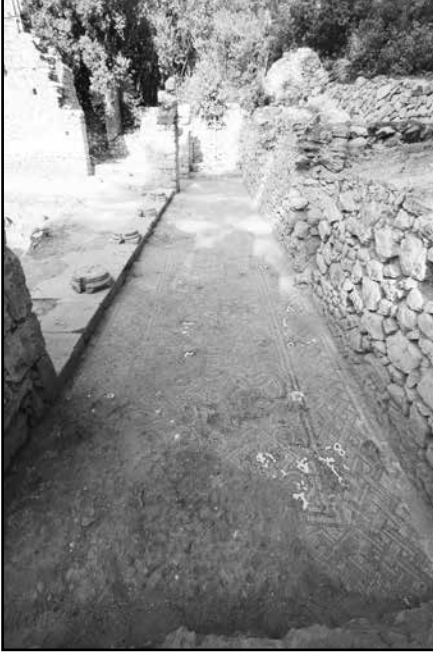
Güney portikodaki mozaikler duvar ve stylobat hattında üçlü örgü biçiminde birbirlerine dolanan zigzaglardan oluşan bir bordür ile sınırlanmıştır (Resim: 5). Portikonun doğu bölümünde geniş dikdörtgen pano yer alır. Panonun içerisinde yedişerli iki sıra halinde yerleştirilmiş kare ve daire biçimli on dört pano bulunur. Kare ve daireler atlamalı olarak yerleştirilmiştir. Panolar, birbirlerine ve dış çerçeveye antrolak düğümleriyle bağlanmıştır. Panolarda ayna, dört yapraklı çiçek, sarmaşık yaprağı, kantharos, sandalet, çarkifelek, düğüm motifleri ile balık, balıkçıl kuş ve horoz tasvirleri görülür. Güney portikonun merkezinde 194x156 cm. ölçülerinde dikdörtgen bir pano içerisinde iki erkek figürü yer alır. Batıdaki figür tunik ve yüksek çizme giyimlidir. Ellerinde bir tepsi içerisinde balık tutmaktadır. Doğudaki figür tunik üzerine khlamys ve alçak çizme giyimlidir. Sol elinde başak demeti, sağ elinde orak taşımaktadır. Figürlerin solunda bir sütun; sağ tarafında şamdan ve balık ağı; ortalarında ise üst üste tasvir edilmiş iki kap yer alır. Kompozisyonda yer alan figürlerin taşıdıkları ve yanlarındaki nesnelere ikonografileri üzerine çalışmalar sürmektedir. Ancak ilk bakışta mozaik kompozisyonun tarım, bağcılık ve balıkçılık gibi farklı meslek gruplarını canlandırdığı düşünülebilir. Portikonun batı bölümündeki geniş dikdörtgen panonun içerisinde dokuzarlı iki sıra halinde yerleştirilmiş rhombus ve daire biçimli on sekiz pano yer alır. Rhombus ve daireler atlamalı olarak yerleştirilmiştir. Panolar, birbirlerine antrolak düğümleriyle bağlanmıştır. Panolarda khalis, Süleyman mührü, balık pulu, çok kollu yıldız, dört yapraklı çiçek, çeşitli örgü ve düğüm motifleri ile ördek tasviri yer alır.

Resim 5: Peristyl güney portiko mozaikleri.

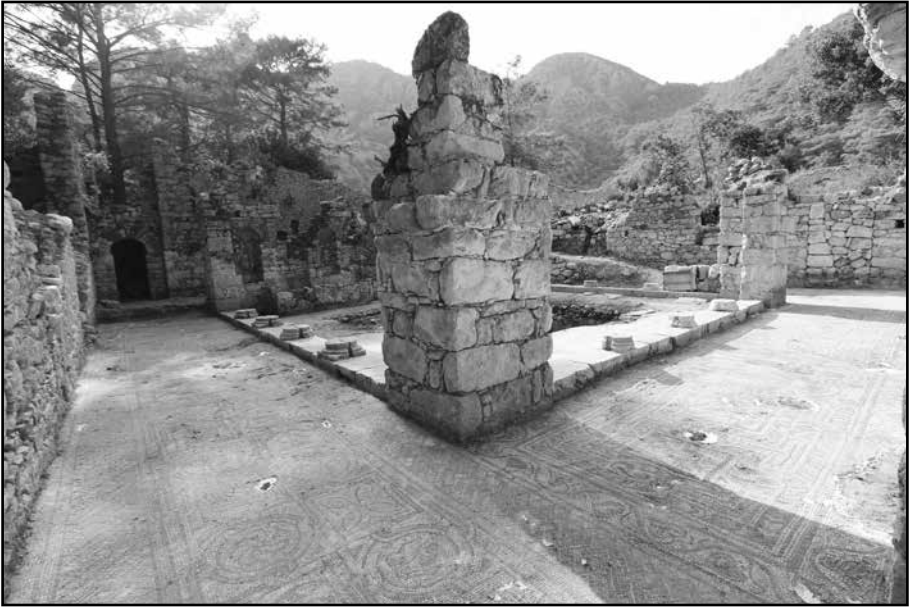
Resim 6: Peristyl kazı sonrası genel görünüşü.

Kazı çalışmalarında yaklaşık olarak 85 metrekare alana yayılan opus tessellatum tekniğinde mozaik zemin ortaya çıkarılmıştır. Persitylin tüm portikolarının ve vestibulumun da mozaikli olduğu anlaşılmaktadır. Tüm bu alanlar birlikte ele alındığında, yaklaşık olarak 200 metrekarelik bir alanda mozaik zemin bulunduğu düşünülmektedir. Zemin döşemesinde çok çeşitli motif ve figürlerin bulunması, figürlerin değişik nesnelere birlikte tasvir edilmiş olması, mozaiklerde sembolik öğelerle vurgulanmış temalar bulunduğunu gös-
